# 東日本大震災被害 ダブルロック工法 体験レポート

東日本大震災によって傾斜した家屋をダブルロック工法で修復。  
どのような流れ・方法で修正するのかを詳しくレポート。  
そして気になるそのときの施主の本音はどのようなものか、  
そのコメントも注目！

| 場所 | 浦安市舞浜(ディズニーランド近くの住宅地) |
| 震災による傾き | 道路側を0として奥方向に約16cm沈下(大規模半壊の指定) |

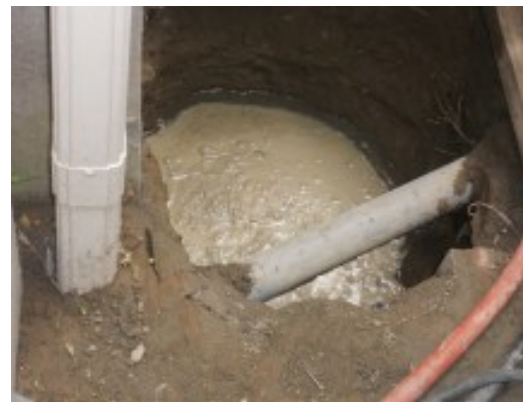
ダブルロック打設状況

＃10の穴の断面に亀裂が入り家が持ち上がっているのがわかる。デジタルレベル計では0.1度傾斜が緩くなった。

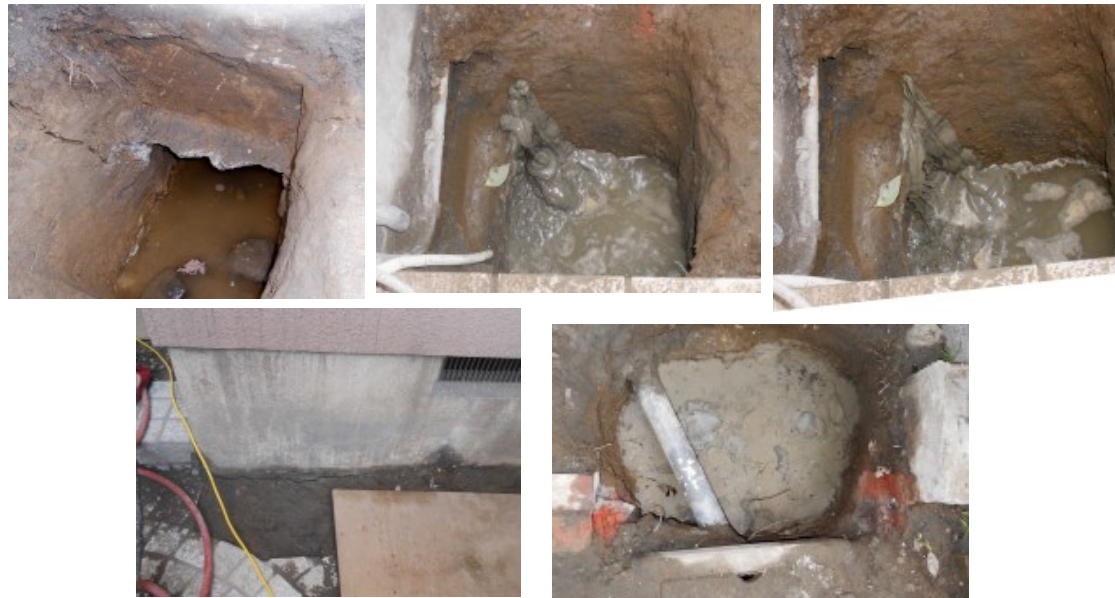
ダブルロック打設・土壌改良状況

例えば、#7の穴に注入していると隣の#7の穴から液剤が漏出する。

ダブルロック剤を注入しながら圧力を確認し、隣の穴の状態を確認しながら隙間が出来ないように丁寧に注入作業を行っている。

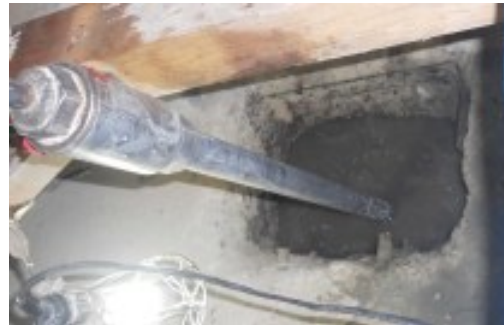
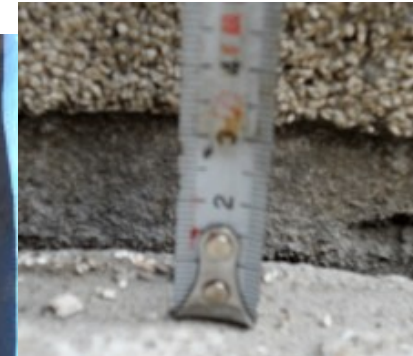
床下打設機械

#4穴付近で3CM家が上昇した。

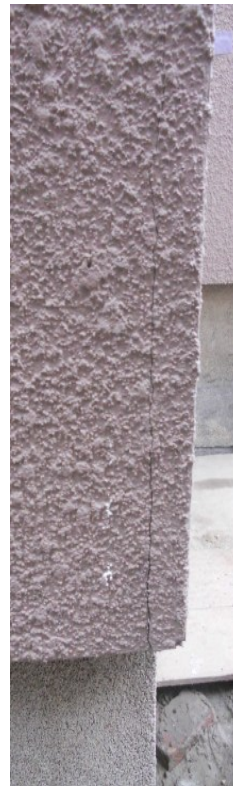
家の周りを点検していたら#4の穴の付近で壁にクラック発見  
約35CM長さの細いもの。地震時に出来たものかもしれないが  
強度には問題がないところだ。

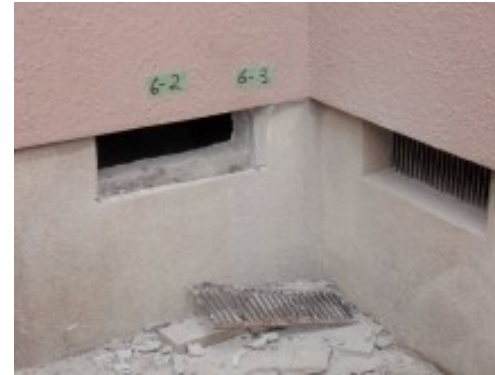
7月3日(日) 写真一

風呂場のタイル 目地部分だけが15MM程度取れたがタイルの割れなどは無し。台所の扉の外壁の下側に微細なクラックが2本発生した。

以前屋内に設置していたデジタルレベル計で1.1度の変位があったが水平に戻った。

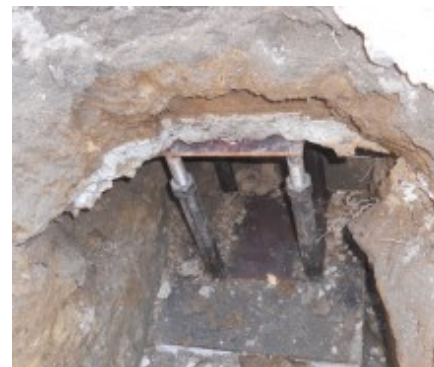
ジャッキアップ後の外壁チェック。  
勝手口の扉下部の2箇所クラック。  
ジャッキアップ後、油圧ジャッキを取り外し架台を固定する。  
セメント充填剤を注入する。
